**2024/69 7.06.04 Kommunales Natur- und Landschaftsschutzinventar
NLI-Objekt 4.20, Buche Bahnhofstrasse 199, 201, 203: Fällung und Ersatzpflanzung**

Beschluss Stadtrat

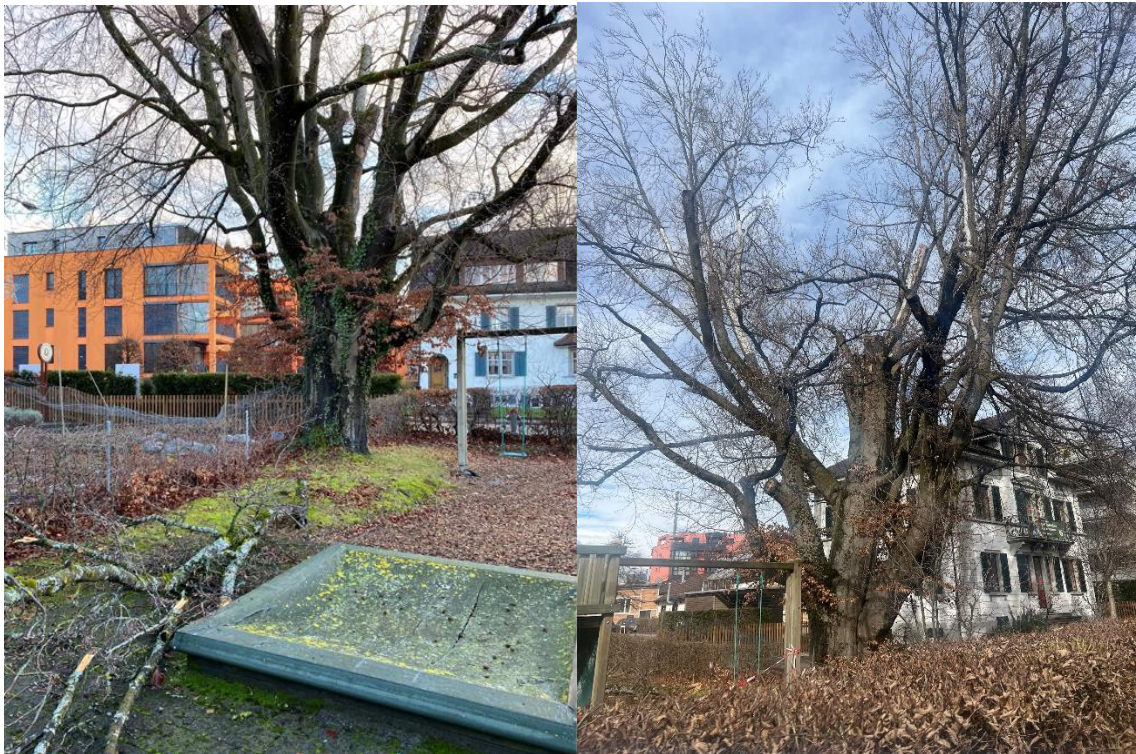
Vermutlich um das Jahr 2010 erlitt die Buche beim Bau des Spielplatzes im Wurzelbereich gravierende Schäden. Diese führten zum Absterben eines Teils der Krone. Durch abbrechende Kronenteile im Umfeld des Spielplatzes, des Nachbargrundstücks und der Bahnhofstrasse entstanden immer wieder gefährliche Situationen. Auf dem Nachbargrundstück ist mittlerweile eine Kindertagesstätte eröffnet worden.

Buche NLI 4.20. Links: Astabbrüche im Dezember 2023. Rechts: Blick von der Bahnhofstrasse im Februar 2023

Nach starken Schneefällen im Dezember 2023 sind erneut starke Äste ausgebrochen und auf den Spielplatz und das Nachbargrundstück gefallen.

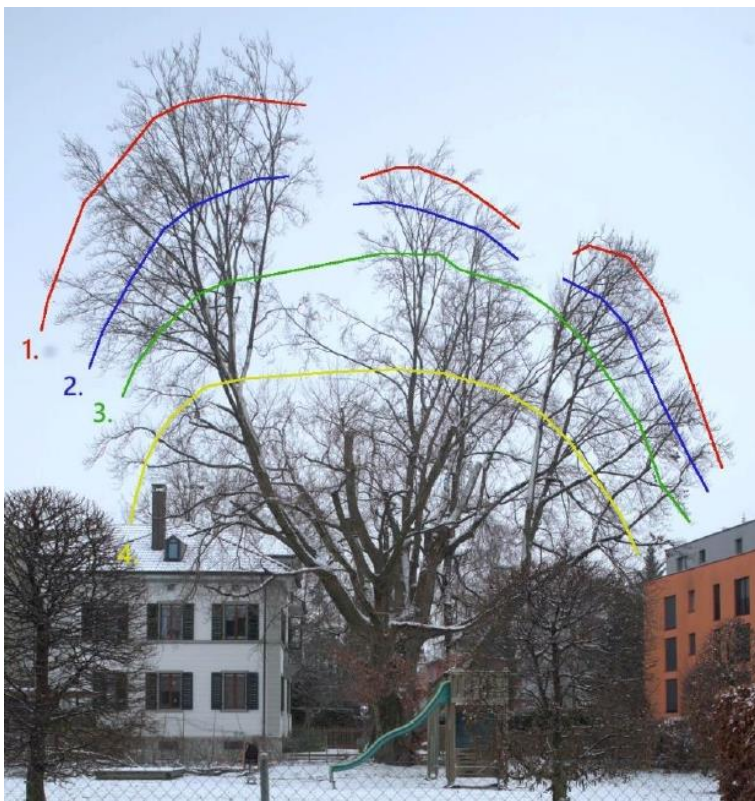
Rückschnitt im Abstand von ca. 5 Jahren gemäss Variante 1.

Rückschnitt in mehreren Etappen mit dem Ziel, den lebenden Baum möglichst lange zu erhalten und dabei die Verkehrssicherheit zu gewährleisten. Der ökologische Wert und die Ökosystemleistungen können so teilweise erhalten werden. Der für das Quartier prägende Baum bleibt bestehen. Es besteht das Risiko, dass der Baum die Rückschnitte nicht erträgt, nicht mehr genügend Energie für Neuaustriebe hat und der Absterbeprozess noch beschleunigt wird. Voraussetzung für diese Variante wäre, dass zuerst die Standsicherheit des Baumes geprüft wird.

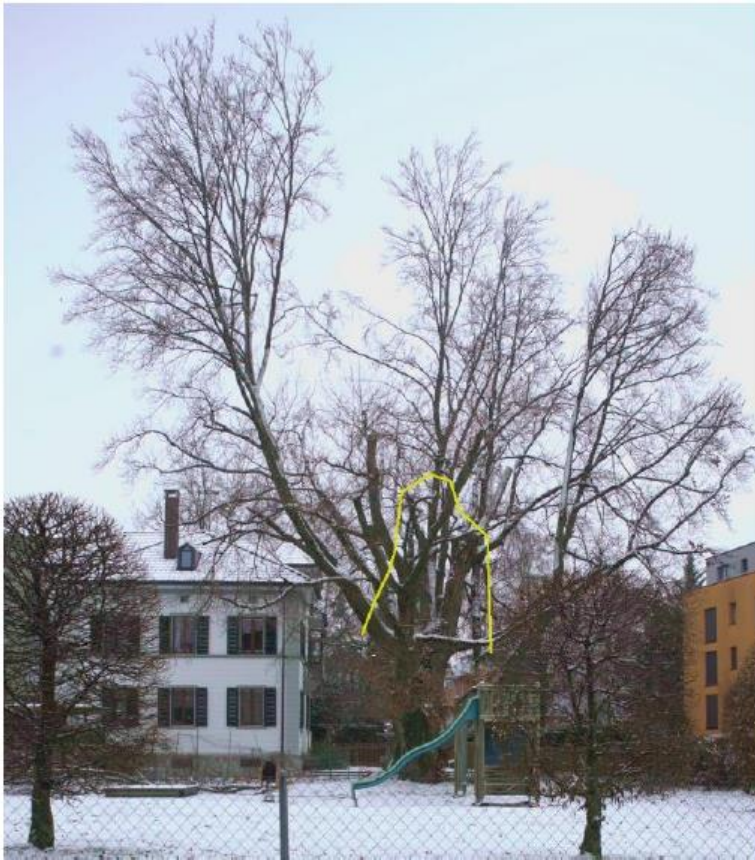
Rückschnitt zu einem Ökotorso gemäss Variante 2.

Bei dieser Option wird dem Baum die Krone abgenommen, ein grosser Teil des Stammes wird als stehendes Totholz erhalten. Die Verkehrssicherheit ist damit gewährleistet, der Stamm muss aber jährlich kontrolliert werden. Wichtige Totholzlebensräume für Insekten können so erhalten werden. Die relevanten Ökosystemleistungen des Baumes gehen aber verloren. Die Ästhetik des Baumstammes könnte einen Teil der Leute stören, der mächtige Stamm wird das Quartier weiterhin prägen.
