## Umweltkommission

Auszug aus dem Protokoll

Sitzung vom 16. November 2020

**2020/11 7.06.04 Kommunales Natur- und Landschaftsschutzinventar  
Natur- und Landschaftsinventarobjekt Nr. 5.26, Kat. Nrn. 1513 und 1514, Kirchenpark, Bahnhofstrasse 133, Fällung und Ersatzpflanzung, Pflegemassnahmen**

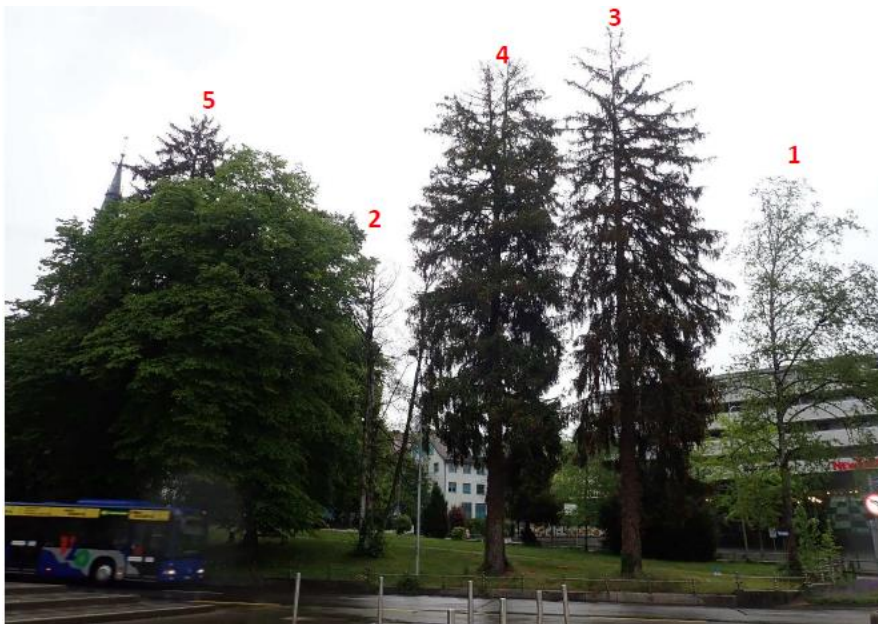
Die fraglichen Birken und Fichten sind wohl Bestandteil des Natur- und Landschaftsinventarobjekts, aber mit Ausnahme der nördlichsten Fichte (*Baum Nr. 5*) nicht explizit als Einzelobjekte aufgeführt.

Der Gesundheitszustand beider begutachteter Birken (*Bäume Nr. 1 und 2*), ist aufgrund von Pilzbefall kritisch. Die Birke im südlichen Spitze des Parks (*Baum Nr. 1*) zeigt an ihrem Triebwachstum im obersten Kronenbereich ein nur sehr geringes Wachstum, was auf eine schlechte Vitalität hinweist. Sie ist vom Brandkrustenpilz befallen, welcher die Stand- und Bruchsicherheit des Baumes stark reduziert. Die zweite, dreistämmige Birke (*Baum Nr. 2*) ist vom Birkenporling befallen und mittlerweile gänzlich abge-

storben. Einzelne Äste sind abgebrochen und hängen in der Baumkrone der benachbarten Hagebuche. Beide Birken können aus Sicherheitsgründen nicht erhalten werden.

Zwei der Fichten (*Bäume Nr. 3 und 4*) weisen eine schlechte Vitalität auf. Die Kronenspitzen sind abgestorben, die jungen Triebe sind sehr kurz und es sind nur noch wenige Nadeljahrgänge pro Trieb vorhanden. Die Vermutung eines starken Borkenkäferbefalles konnte allerdings nicht bestätigt, aber auch nicht vollständig ausgeschlossen werden. Die schlechte Vitalität der Fichten ist wohl auf die sehr trockenen Sommer in den letzten Jahren zurückzuführen, denn Fichten bilden ein eher oberflächliches Wurzelsystem aus und sind anfällig auf Trockenstress. Eine unverantwortbare Beeinträchtigung der Verkehrssicherheit besteht derzeit nicht. Die Vitalität der Bäume wird jedoch in den kommenden Jahren weiter abnehmen, insbesondere aufgrund trockenerer und heisser Sommer. Die Abnahme der Vitalität könnte durch bodenverbessernde Massnahmen verlangsamt werden.

Die dritte Ficht (*Baum Nr. 5*) ist in ihrer Vitalität wesentlich weniger eingeschränkt.

1. Dem Stadtrat wird beantragt:
  - 1.1. Zwei Birken, Bestandteile des Natur- und Landschaftsinventarobjekts Nr. 5.26 auf dem Grundstück Kat. Nrn. 1513 und 1514, werden mit mindestens zwei einheimischen, standortangepassten und ökologisch wertvollen Bäumen ersetzt. Für die Ersatzpflanzungen sind ausreichend grosse Jungbäume zu wählen und es ist eine dreijährige, fachgerechte Anwuchs- und Jungbaumpflege sicherzustellen.

- 1.2. An drei Fichten, Bestandteile des Natur- und Landschaftsinventarobjekts Nr. 5.26, inkl. die Fichte Nr. 5.26.1, sind geeignete Pflegemassnahmen und bodenverbessernde Massnahmen durchzuführen, um die Vitalität möglichst lange zu erhalten.
