Auszug aus dem Protokoll des Stadtrats Wetzikon

Sitzung vom 5. Dezember 2018

**229 29.01.2 Einzelne Objekte
Schulanlage Bühl, Turnhalle, Sanierung Sportboden, Bauabrechnung**

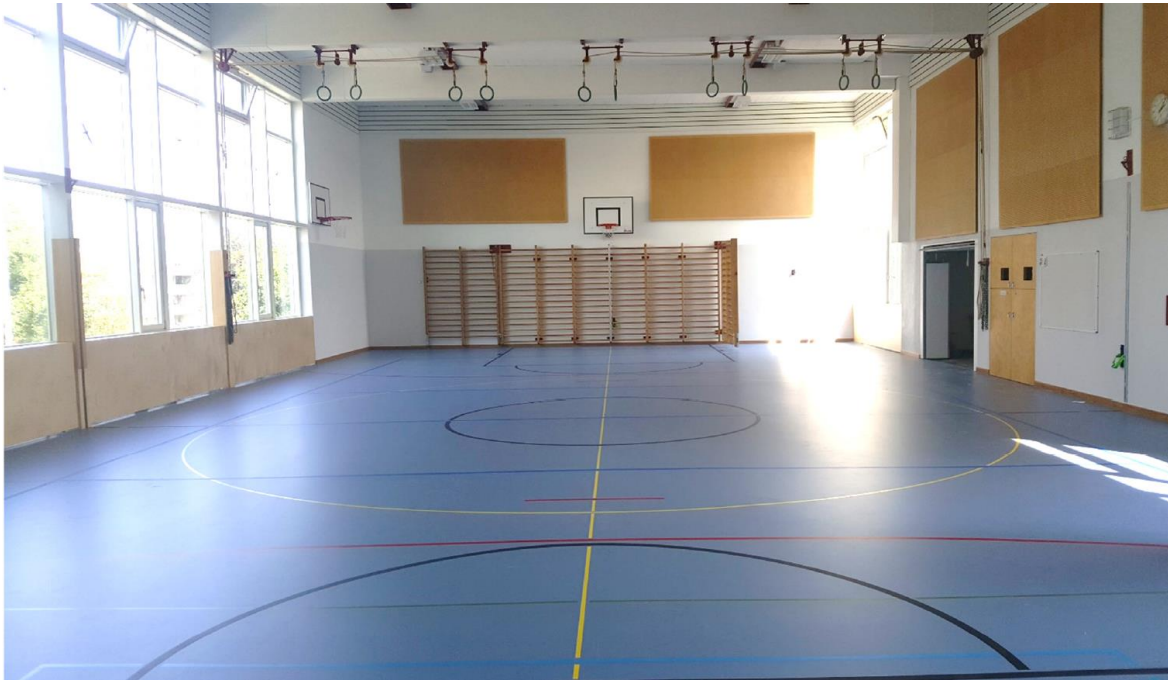
Bild 1: Turnhalle nach Sanierung mit neuem Sportboden
