Bertschikerstrasse

Instandsetzung Abschnitt Schönenwerdstrasse
bis Gemeindegrenze

Technischer Bericht Kostenschätzung

Vorprojekt

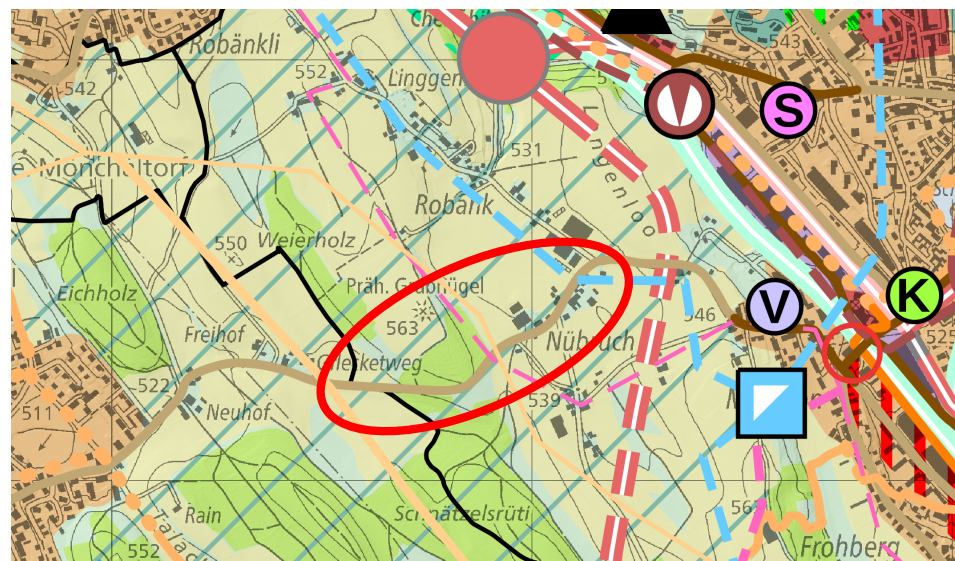
Abbildung 2: Regionaler Richtplan, Ausschnitt GIS-ZH, vom 05.03.2026

Der Projektperimeter befindet sich hauptsächlich im Landwirtschaftsgebiet. Auf einer Länge von ca. 150 m führt die Strasse durch einen Waldabschnitt. Die Strasse ist als regionaler Radweg eingetragen.

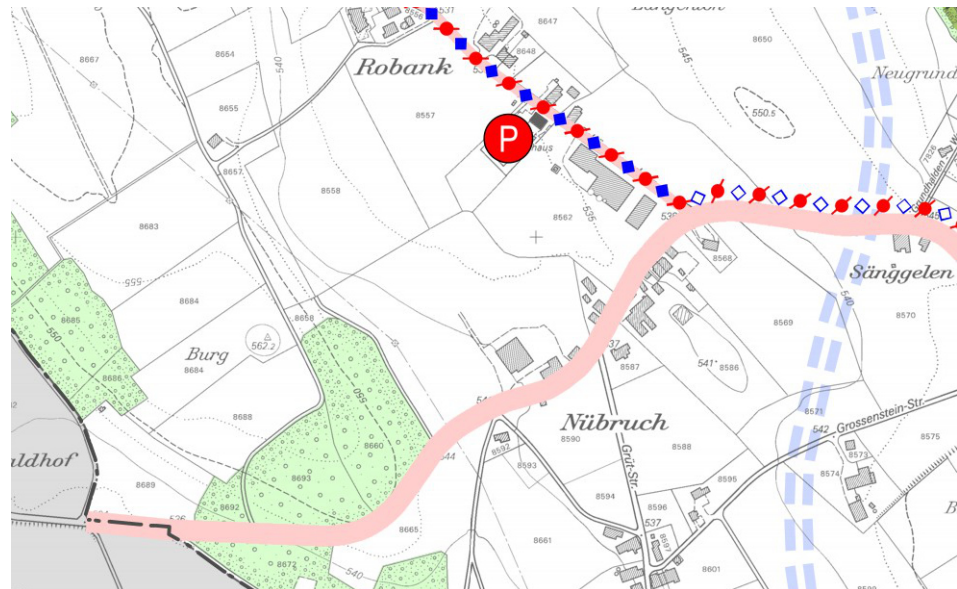
Abbildung 4: Ausschnitt kommunaler Verkehrsplan LV vom 07.03.2013)

Kommunaler Verkehrsplan LV Die Beziehung Bertschikerstrasse (Seite Wetzikon) - Schönenwerdstrasse ist als Radweg, bzw. Fussweg ausgeschieden. Im bearbeiteten Projektperimeter sind

keine Festlegungen vorhanden. Die Angaben zum übergeordneten kantonalen Velonetz sind neuer als der kommunale Verkehrsplan LV und daher noch nicht abgebildet.

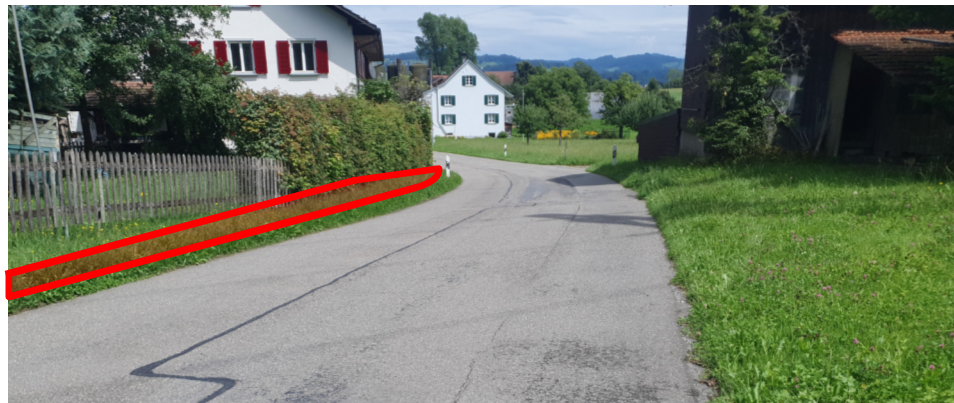
Abbildung 8: Skizze neuer Kiesweg auf Privatland Bertschikerstrasse 108

Aktuell fehlt auf Höhe der Liegenschaft Bertschikerstrasse 108 ein Fussgängerschutz. Es soll auf einer Länge von ca. 32 m ein neuer Kiesweg als Fussgängerschutz erstellt werden. Der Kiesweg wird auf Privatland umgesetzt. Das mündliche Einverständnis des Eigentümers liegt vor. Die bestehende Hecke sowie der Zaun müssen zurückversetzt werden. Die Sichtweite der angrenzenden Ausfahrt ist zu berücksichtigen.

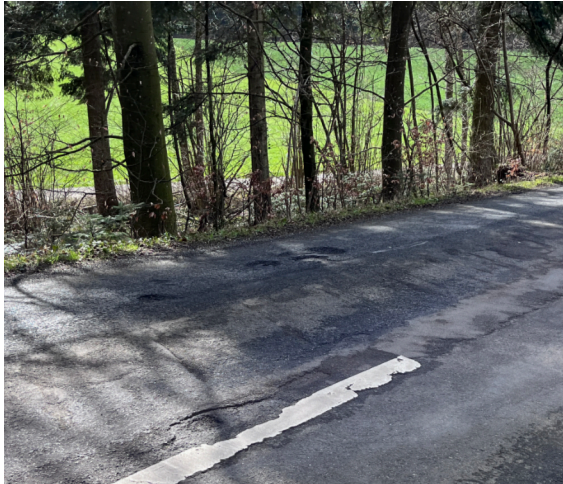
Abplatzungen

Die Tragfähigkeit des bestehenden alten Aufbaus ist ungenügend ($SN_{\text{erf}} = 73 / SN_{\text{best}} = 40 - 46$). Der Belag weist diverse strukturelle und altersbedingte Schäden auf (Abplatzungen, Flicke und Belagsrisse). Frostschäden sind nicht ersichtlich.

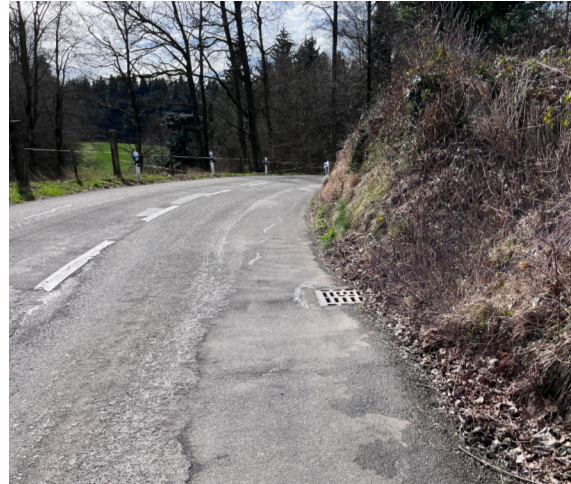
Flicke

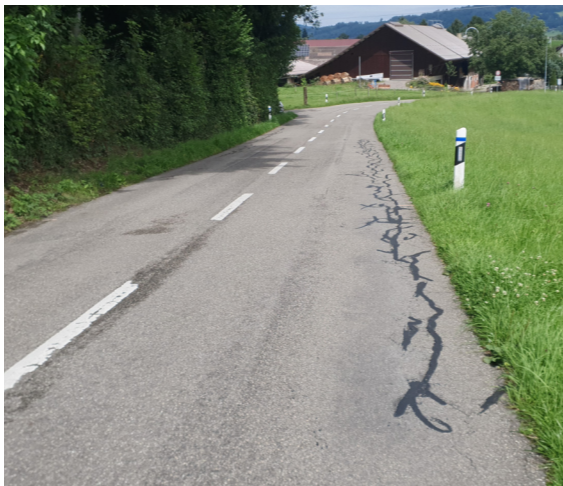
Belagsrisse

Bankett Ein ausgemarktes Bankett ist im Bestand nicht vorhanden. Das Wiesland, bzw. die Böschungen grenzen direkt an die Strasse. Die Belagsrisse am Fahrbahnrand weisen auf eine mangelhafte Kiesfundation am Strassenrand hin. Im Ausserortsbereich soll, zur Sicherstellung des Unterhaltes und der baulichen Stabilität der Strasse ein bauliches Bankett erstellt werden (Kiesfundation hochziehen).

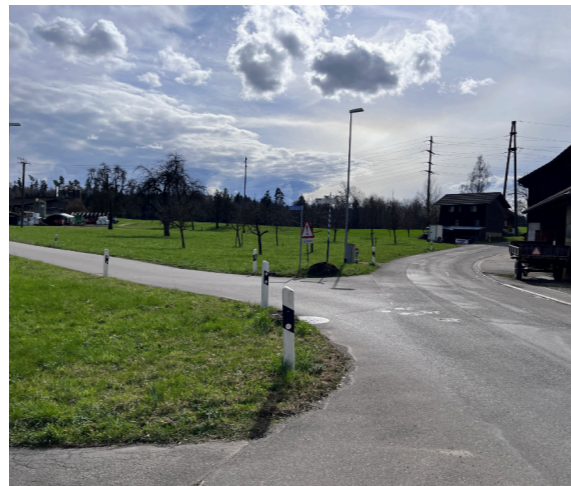
Einmündung Grütstrasse

Die Grütstrasse mündet aktuell spitzwinklig in die Bertschikerstrasse ein. Die bestehende Situation fördert das ungebremste Einfahren in den Knoten. Der Rechtsvortritt ist nicht klar ersichtlich. Die Zufahrt soll unter Berücksichtigung der bestehenden Verteilkabine und Kandelaber angepasst werden. Der Versatz wird überfahrbar ausgeführt, um allfälliges Überschleppen durch grosse Fahrzeuge zu gewährleisten. Für die Anpassung ist ein Landerwerb sowie Kompensation von Fruchtfolgefläche notwendig.

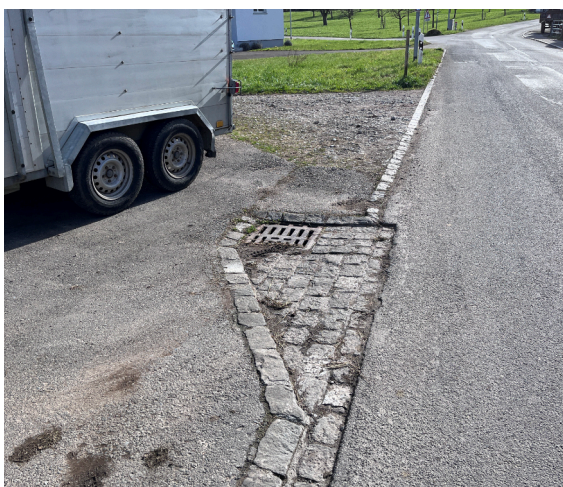
Strassenablauf auf Privatland

Die bestehenden Roste der Strassenabläufe werden ersetzt und auf die neue Höhenlage der Strasse angepasst. Defekte und funktional unzureichende Strassenabläufe werden ersetzt. Diverse Schlamm-sammler werden vom Privatgrund in die Strassenparzelle verschoben und die Schachtnischen aufgehoben.

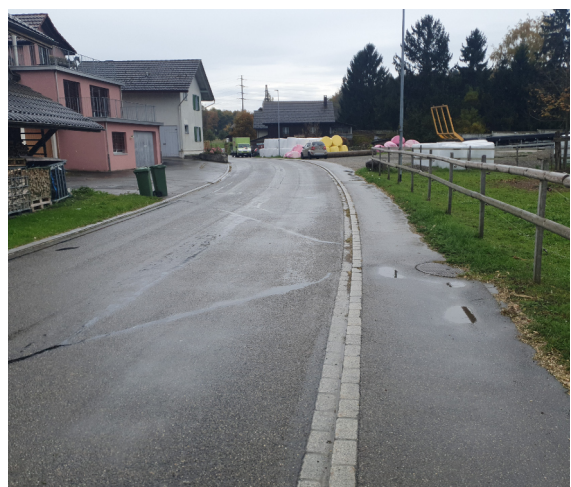
Trottoir mit lokalen Absenkungen

Die Oberfläche des Trottoirs ist weitgehend in einem akzeptablen Zustand. Lokal sind Risse, Senkungen und schadhafte Belagsflicke vorhanden, welche instandgestellt werden.
